展示区品质验收评分办法解读 (2018版)

运营中心

一、展示区品质验收评分办法解读

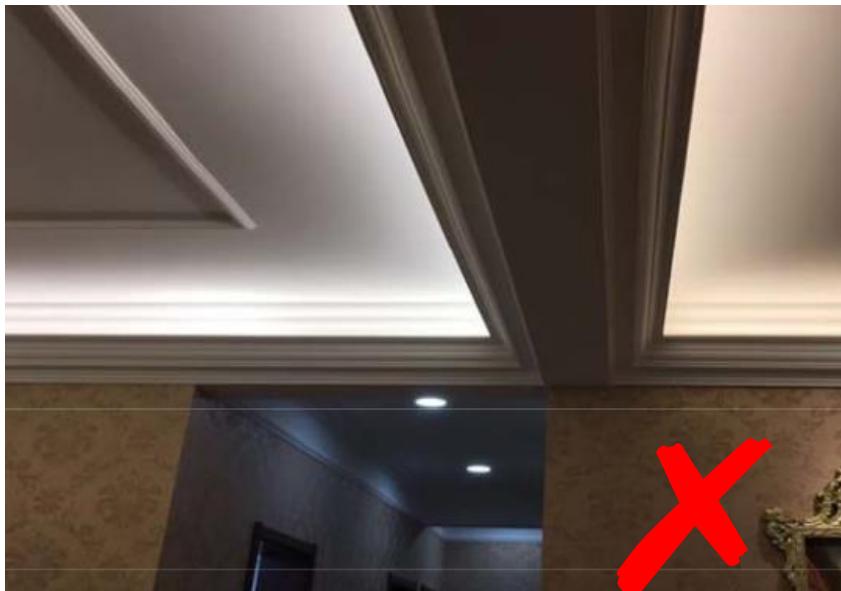
错误色温

贯彻主席指示：样板房灯光一定要亮、要用黄光

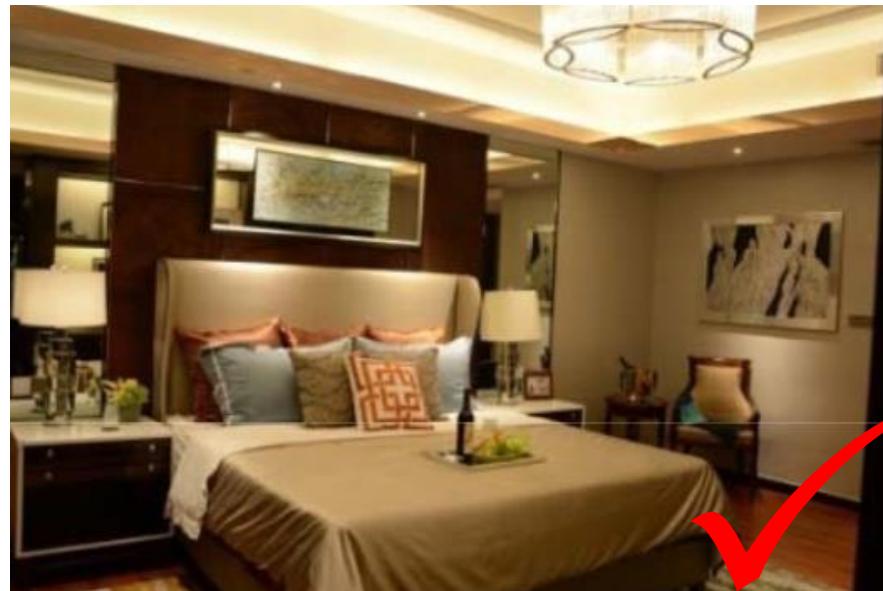
正确色温

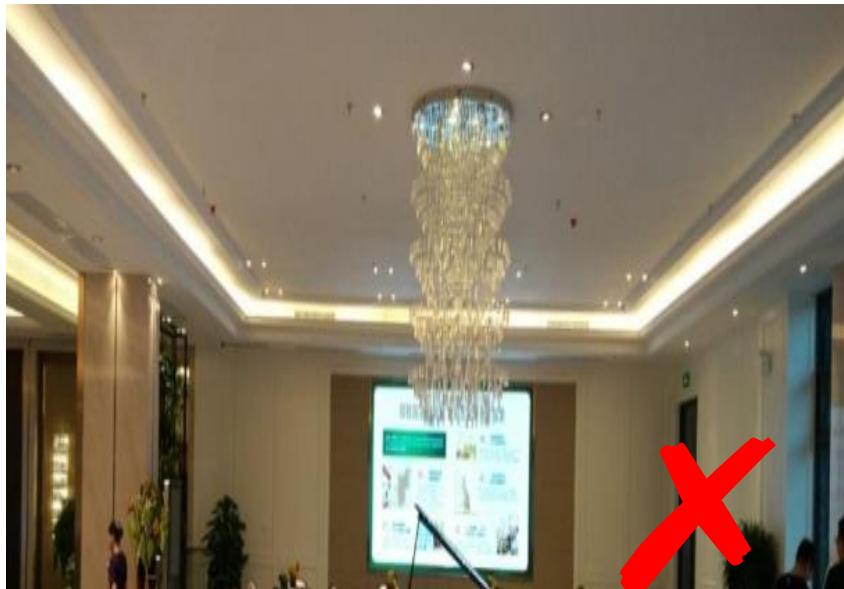
出光效果不理想

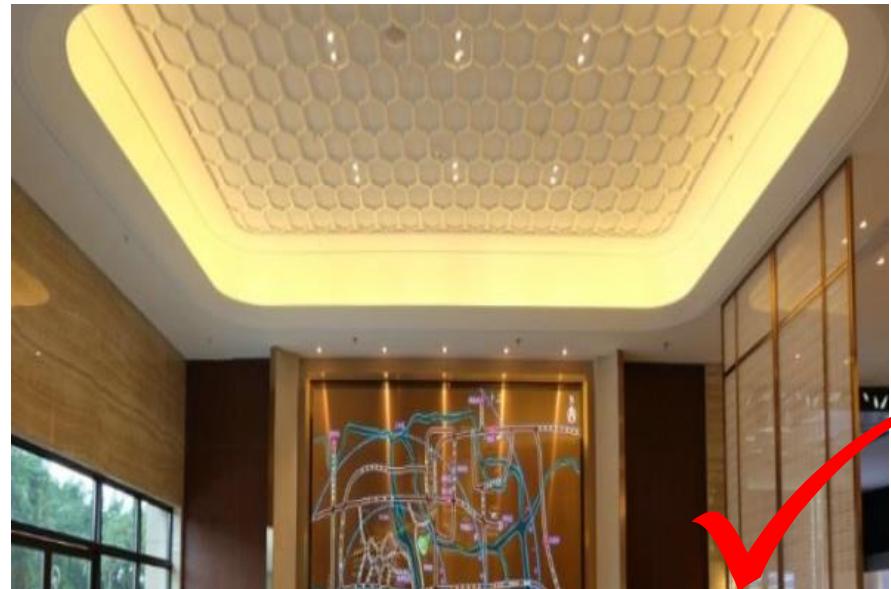
出光效果理想

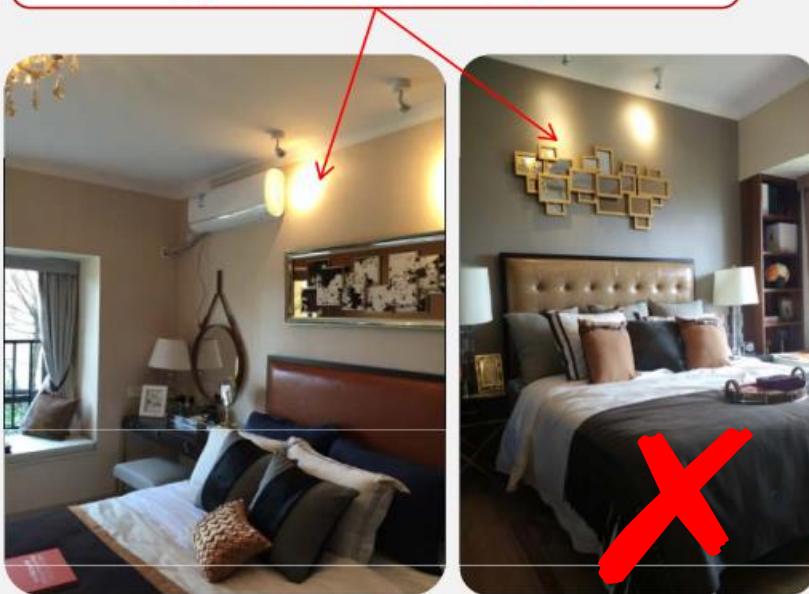
错误照射方向

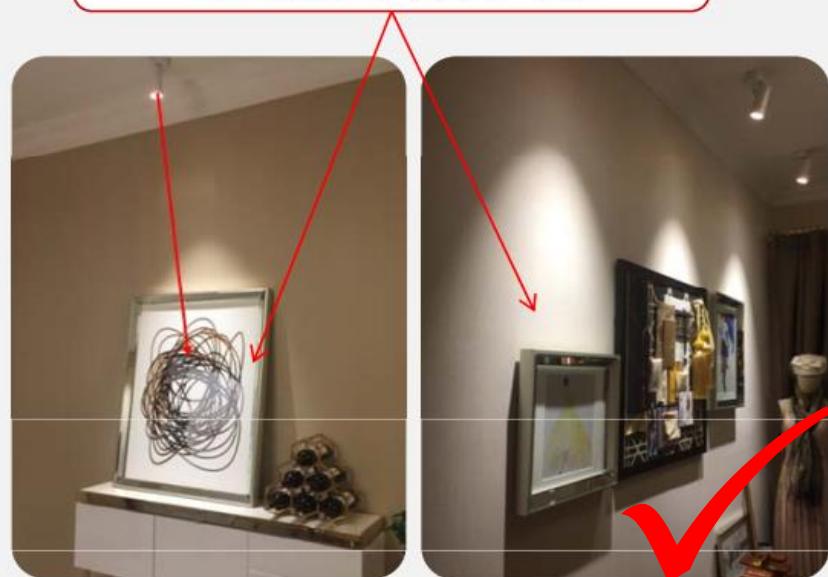
正确照射方向

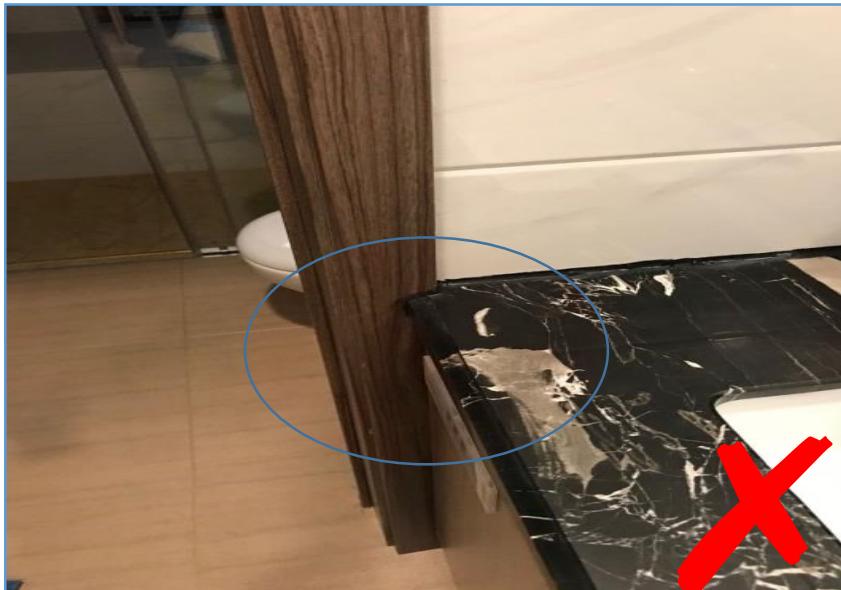
门套线与台面石冲突

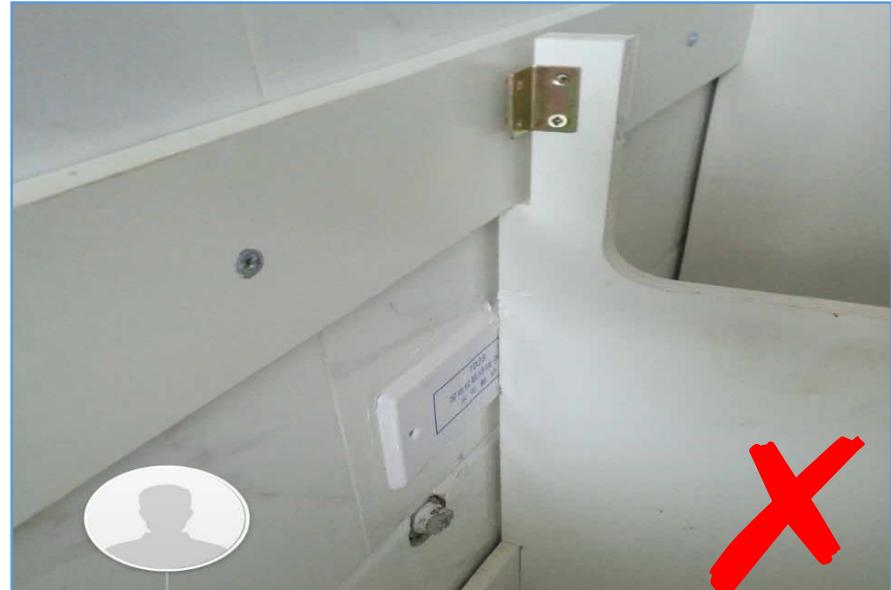
等电位盒与浴室柜冲突

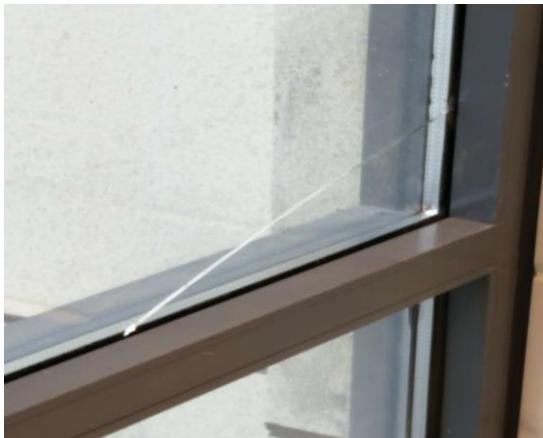
玻璃破损

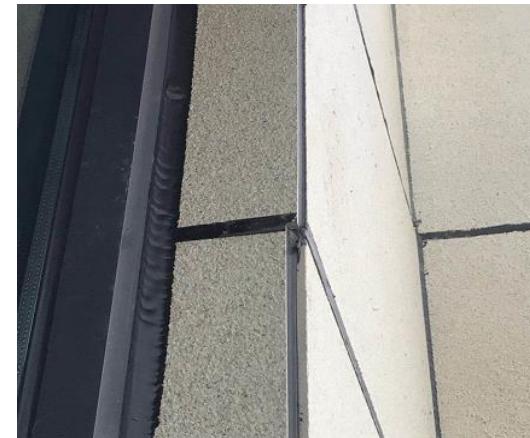
一体板拼角及打胶不顺直

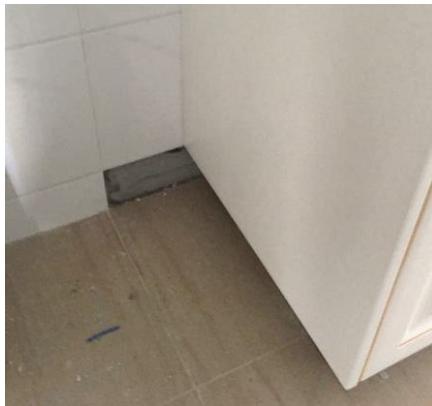
局部漏铺

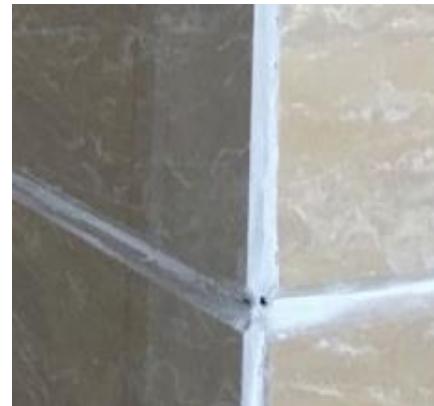
碰角不美观

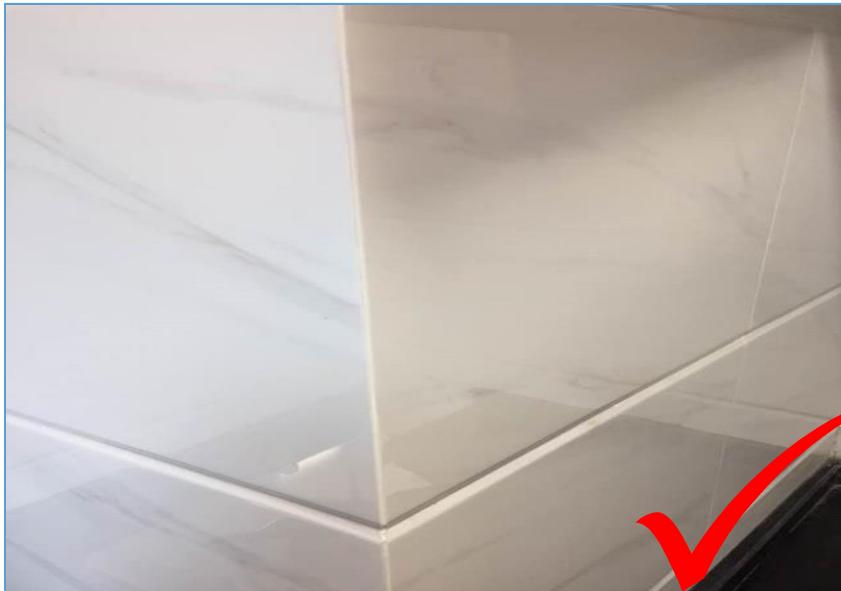
碰角美观

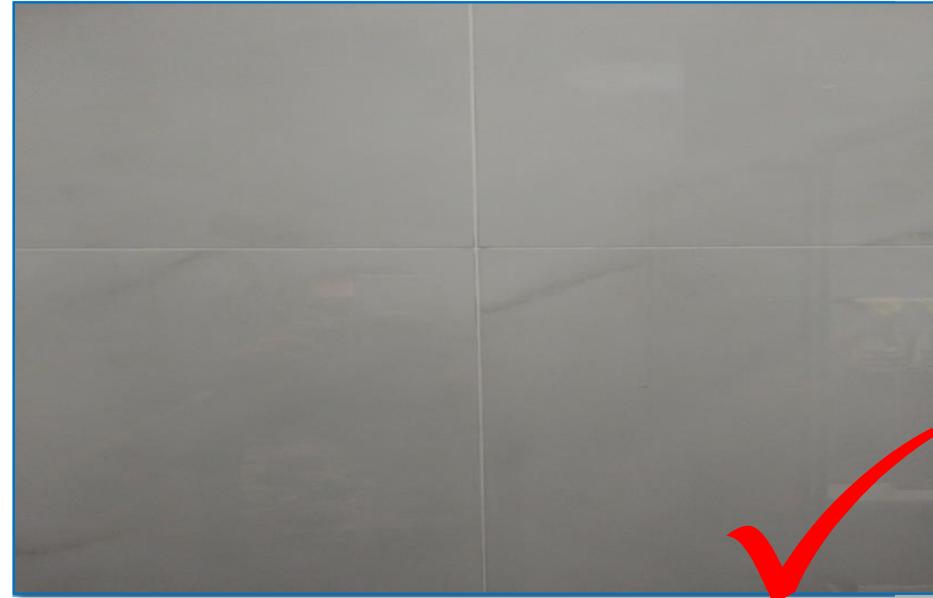
勾缝美观

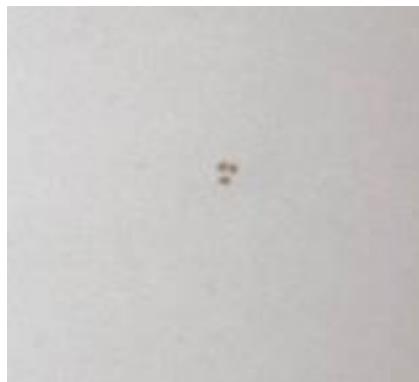
钉眼返锈

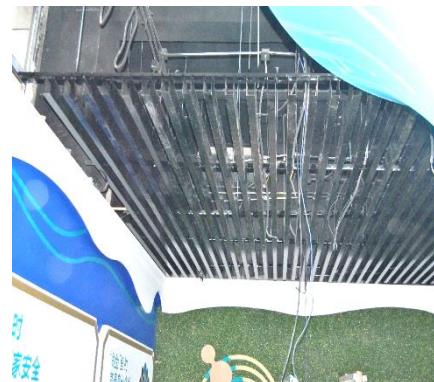
通透式吊顶内部杂乱

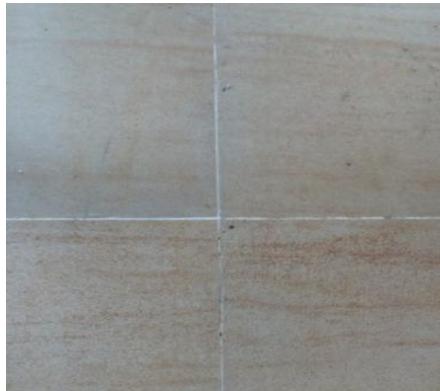
缝隙污染

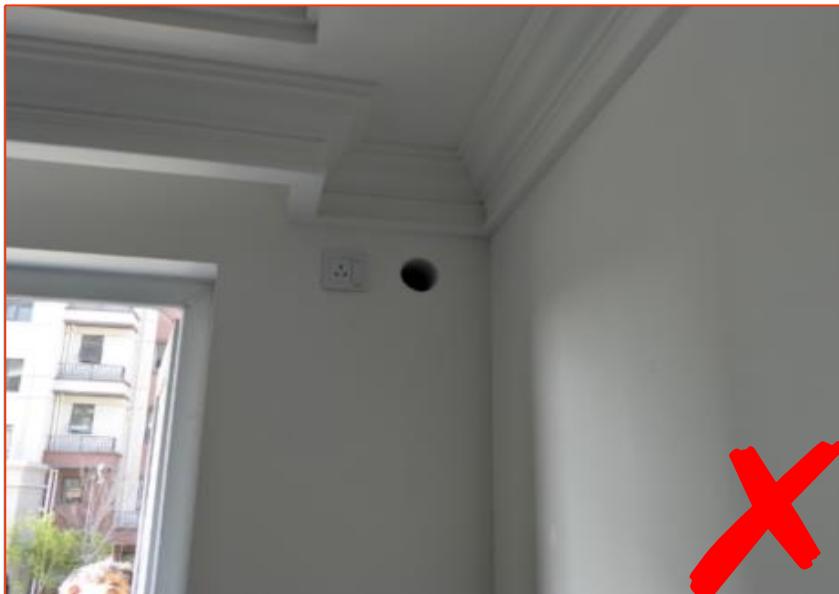
空调点位错误

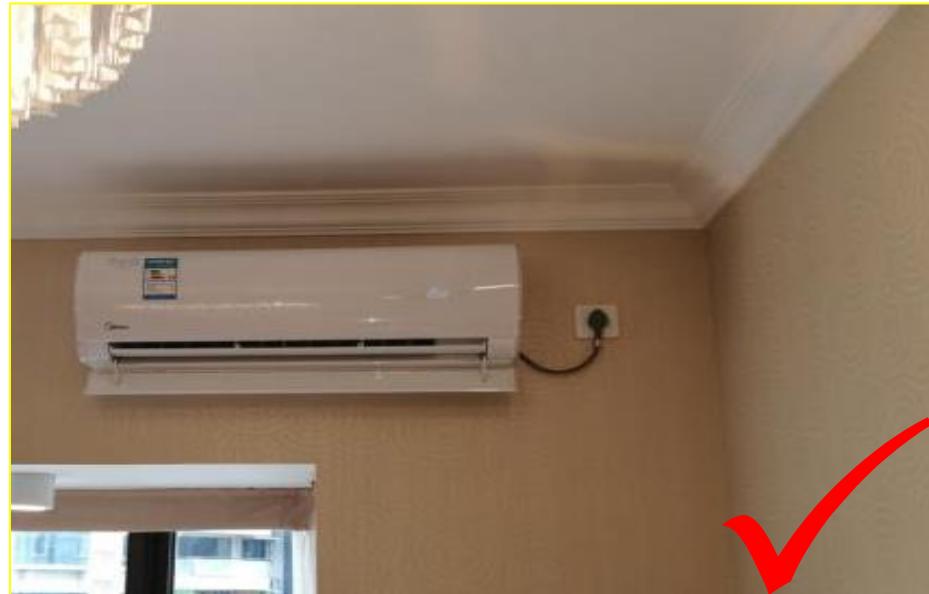
空调背后走管，插座位置预留合理

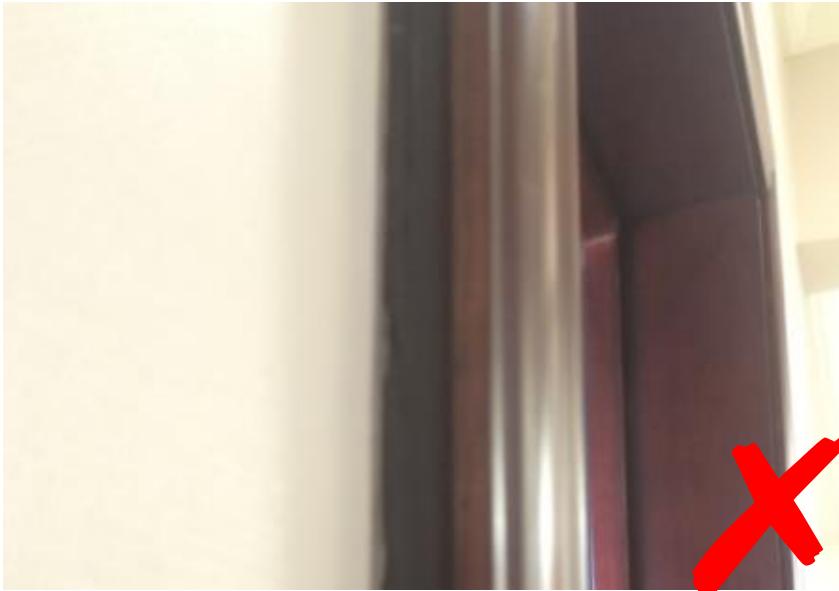
门套线离墙缝隙较大

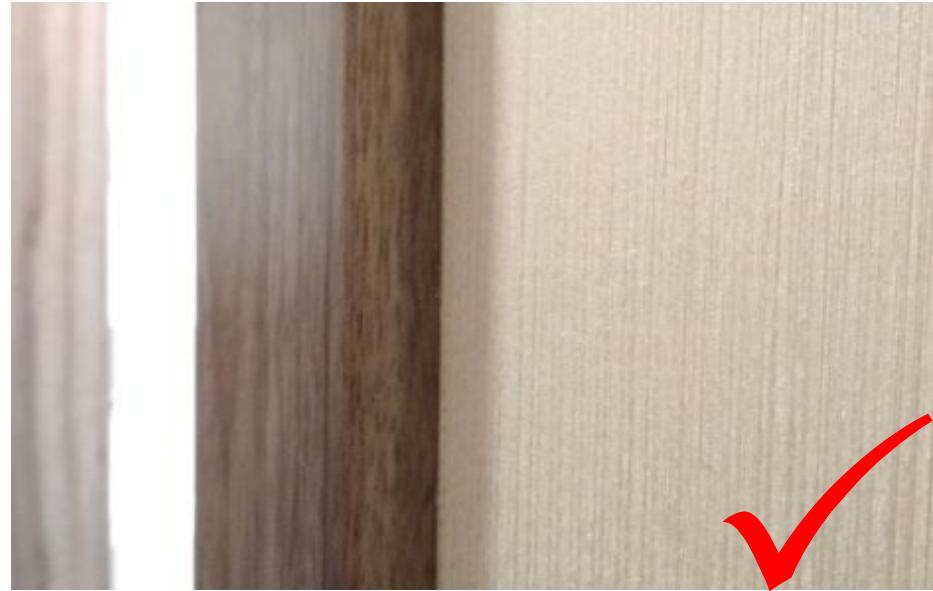
门边先贴墙纸，后安装门套线，自然缝收口

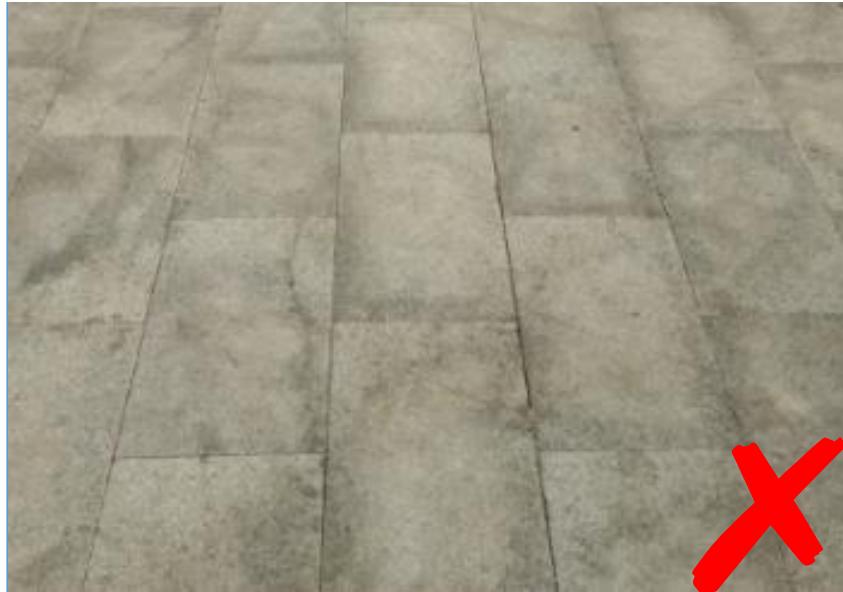
石材泛碱

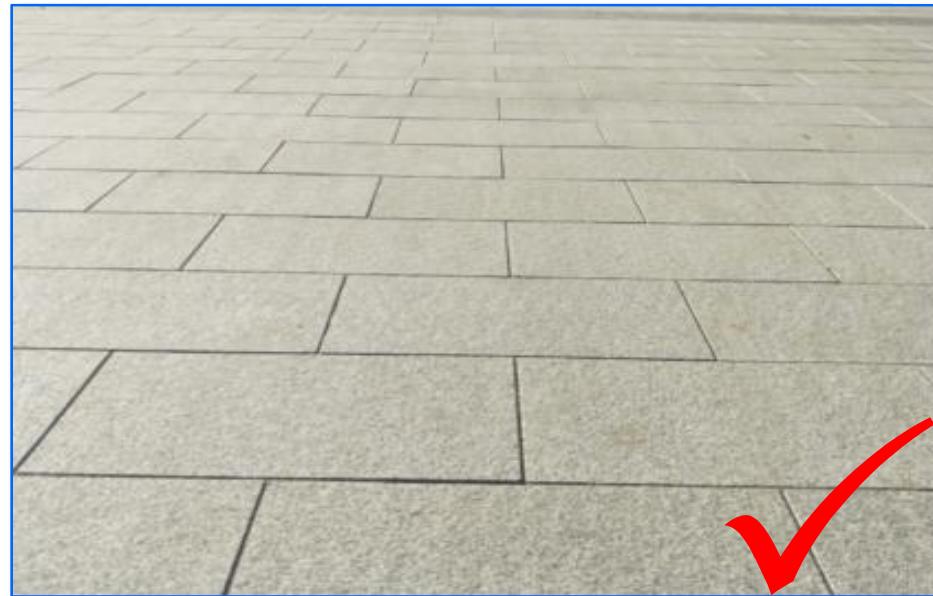
做好石材六面防水，采用低碱水泥，有效防止泛碱，铺贴美观

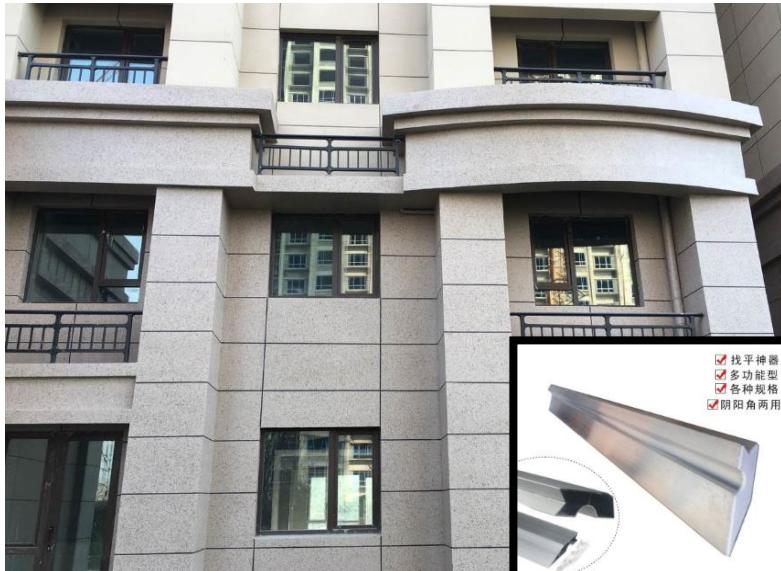
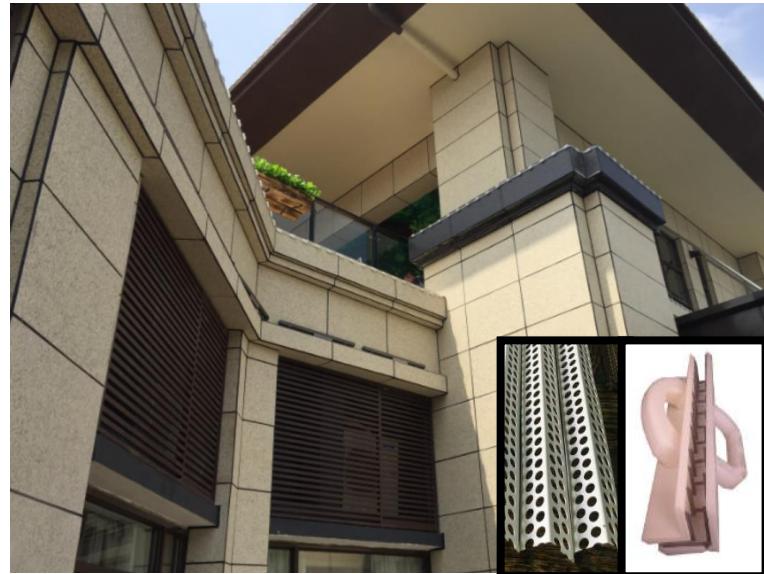
效果要求：大面平整、线条顺直。

控制要点：使用长条刮尺控制平整度，使用阴阳角条、刨控制线条顺直度。

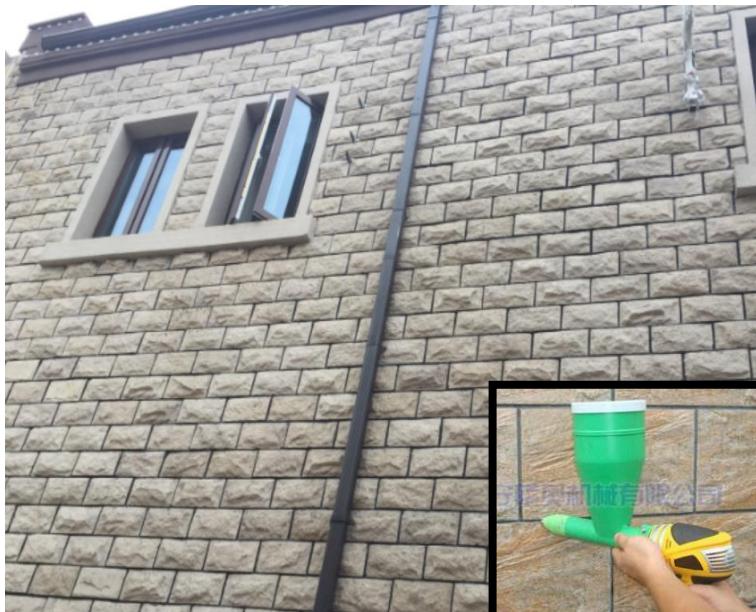
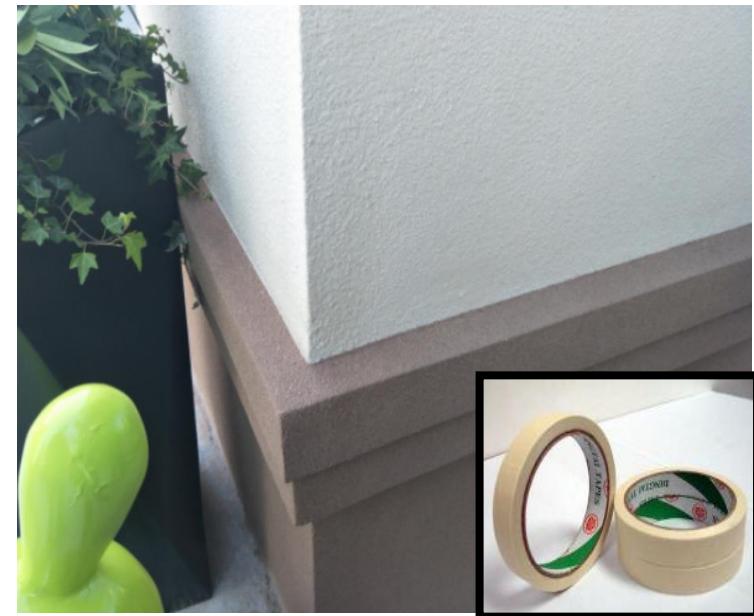
效果要求：勾缝美观、分色自然

控制要点：使用专用勾缝工具，缝隙回压，低于砖面；不同颜色处采用美纹纸分隔。

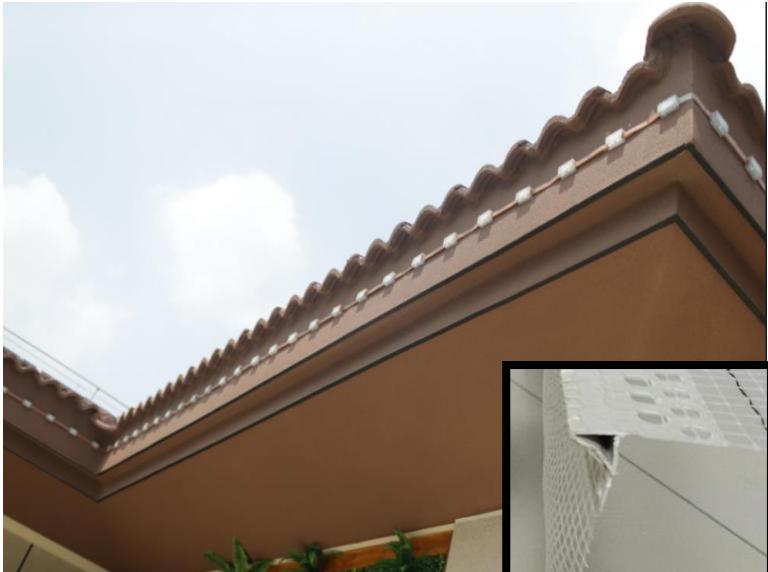
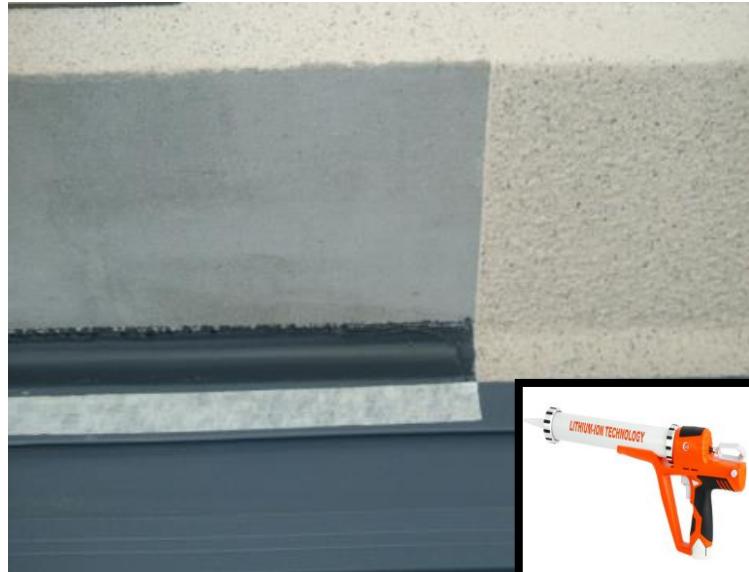
效果要求：线条美观，打胶顺直。

控制要点：采用成品滴水线（鹰嘴），采用电子打胶器配合美纹纸。

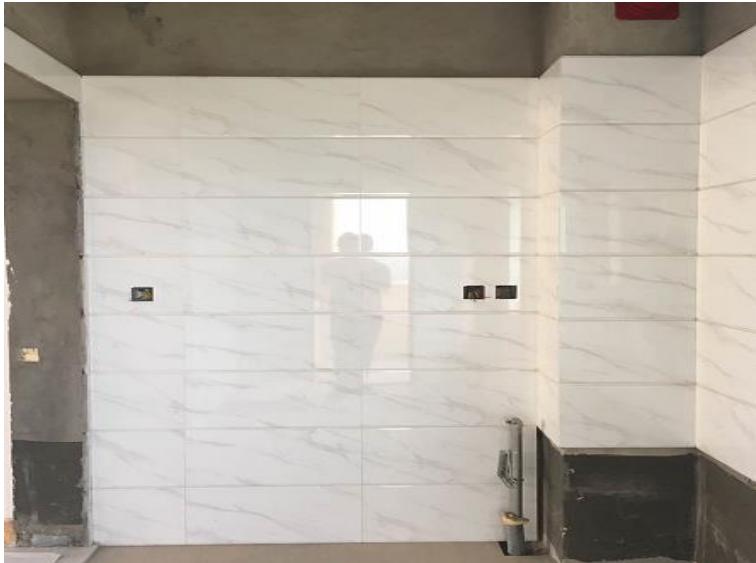
效果要求：墙砖排版合理，铺贴平整，碰角及勾缝美观。

控制要点：排版验收，集中加工，专用勾缝剂。

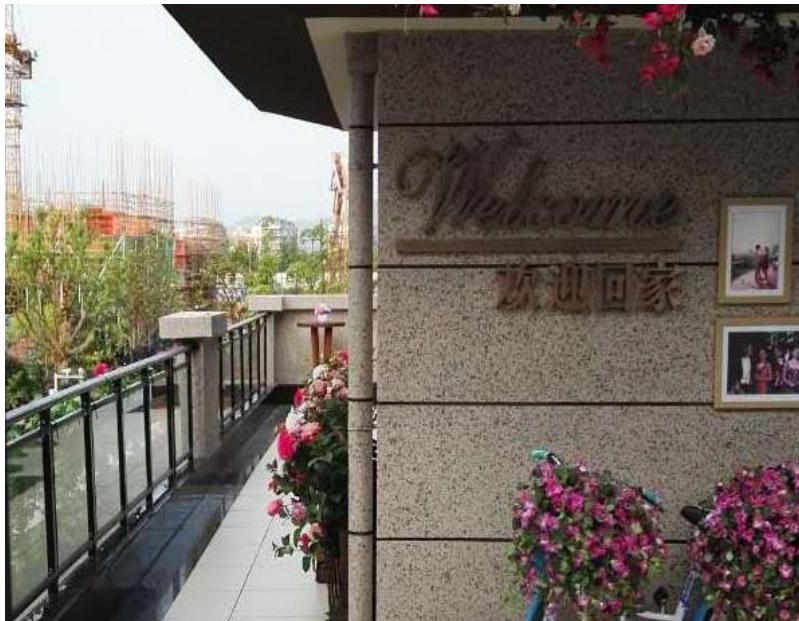
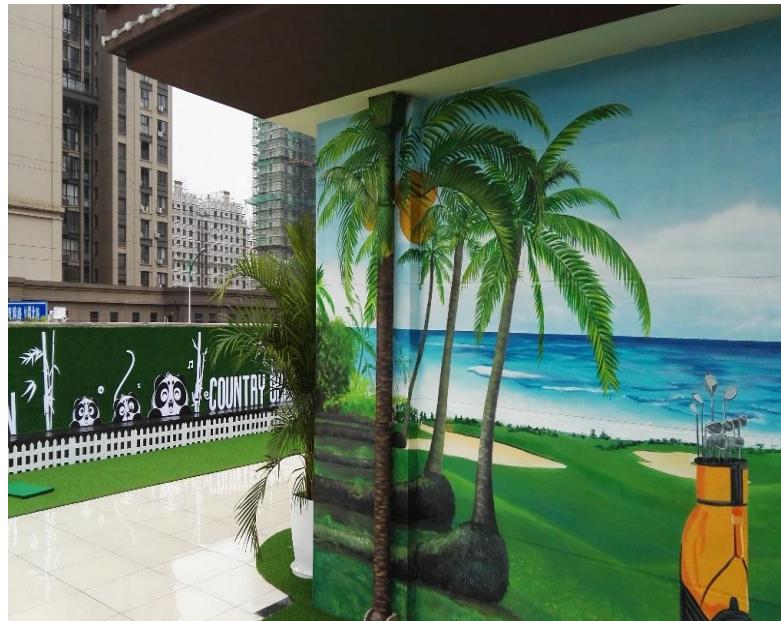
外立管外观喷涂与墙体颜色纹路一致，提升观感

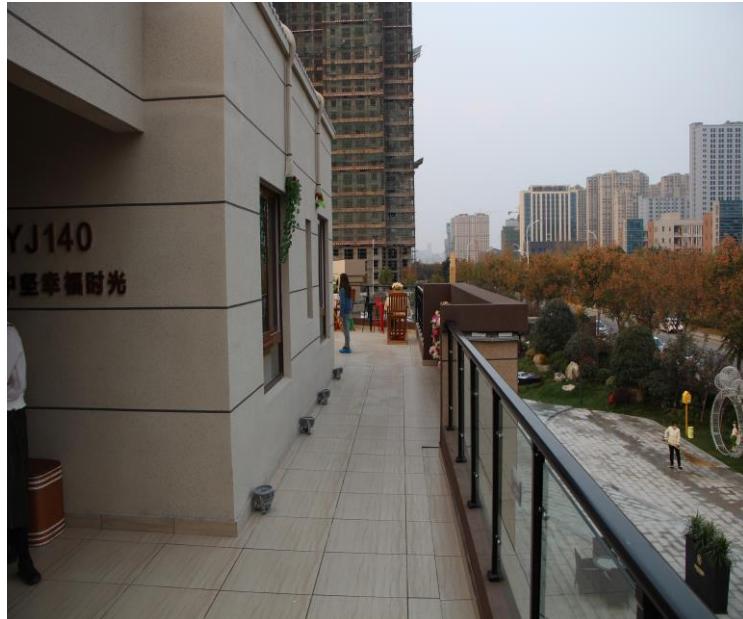
空调外机移至板房上方，平台空间变大

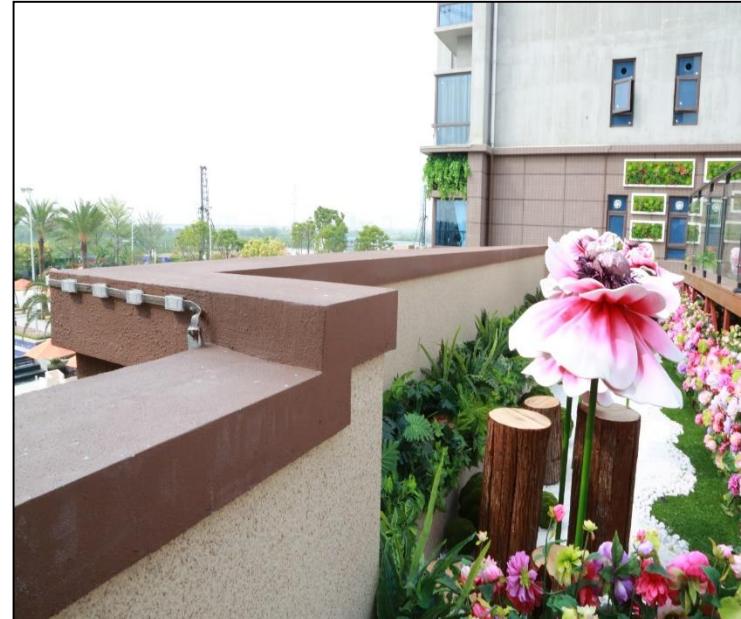
女儿墙压顶线条优化，使具有如滴水线功能

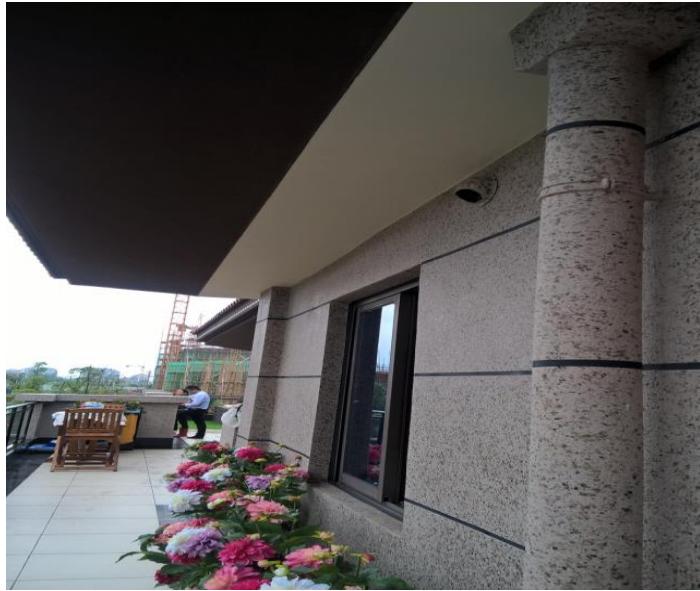
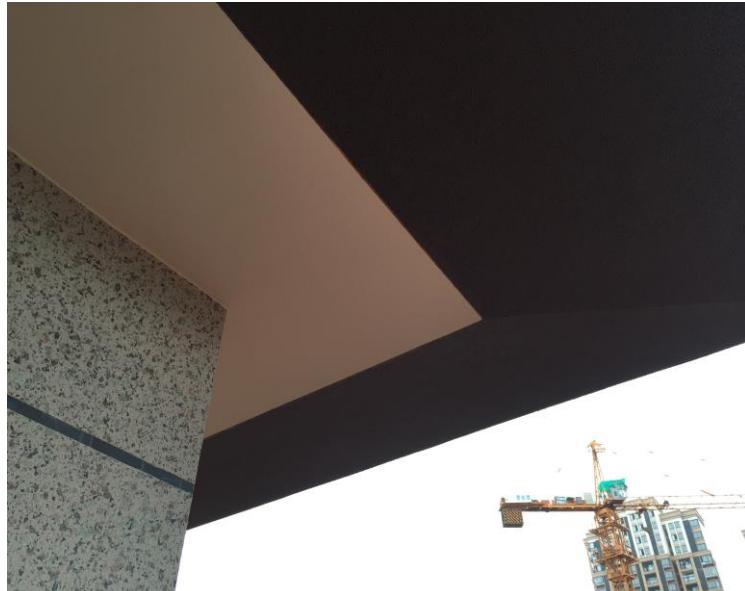
屋面檐口涂料阳角处向内延伸10mm，
利用视觉差体现阳角分解效果，保证线条顺直

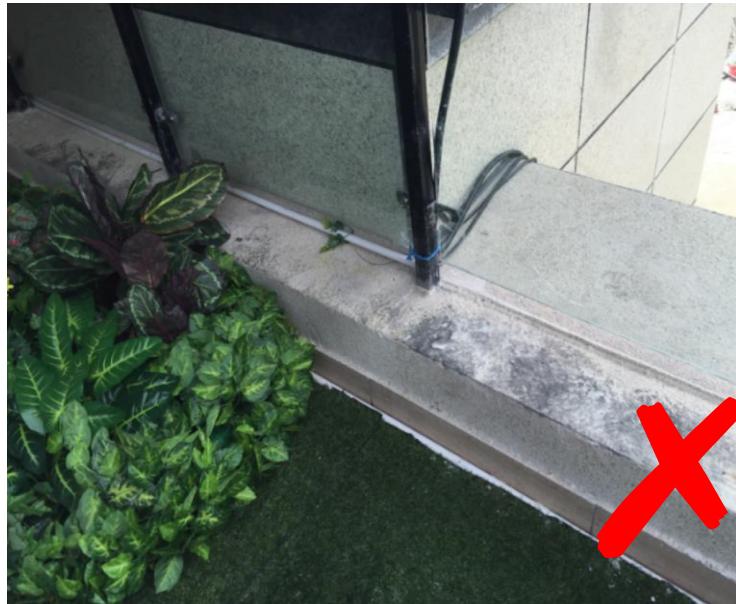
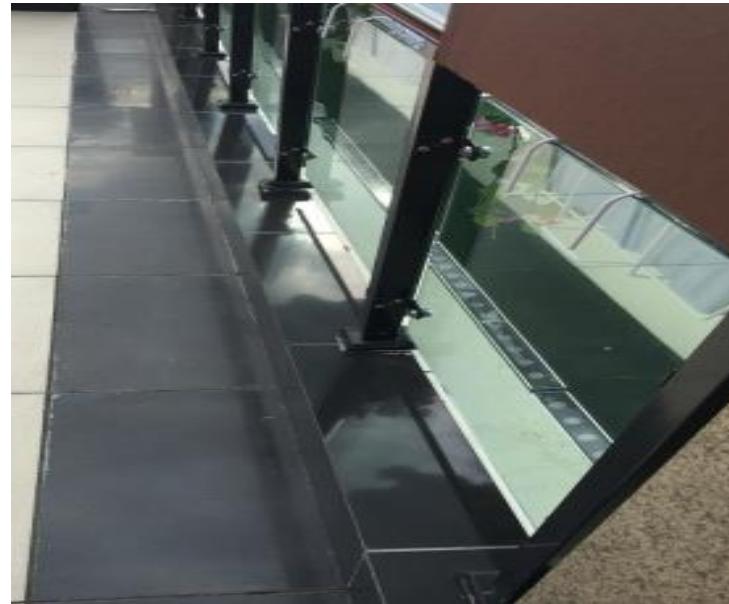
栏杆扶手下可踏面改铺瓷砖，防止可踏面被客户踩踏脏

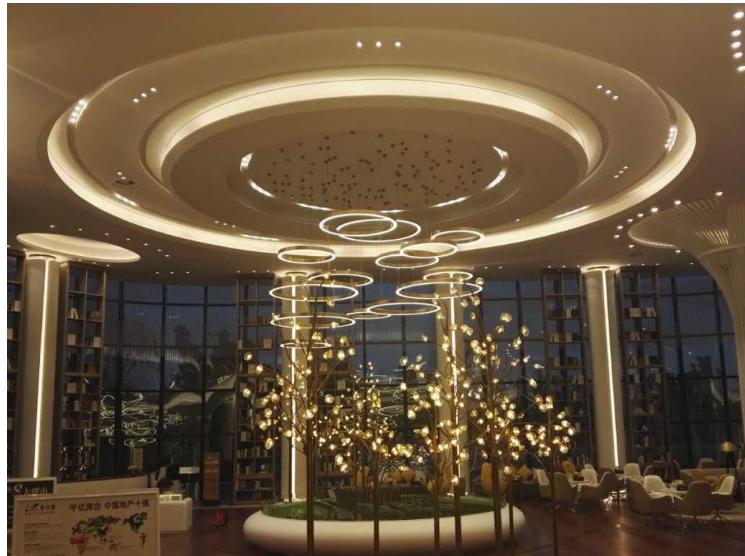
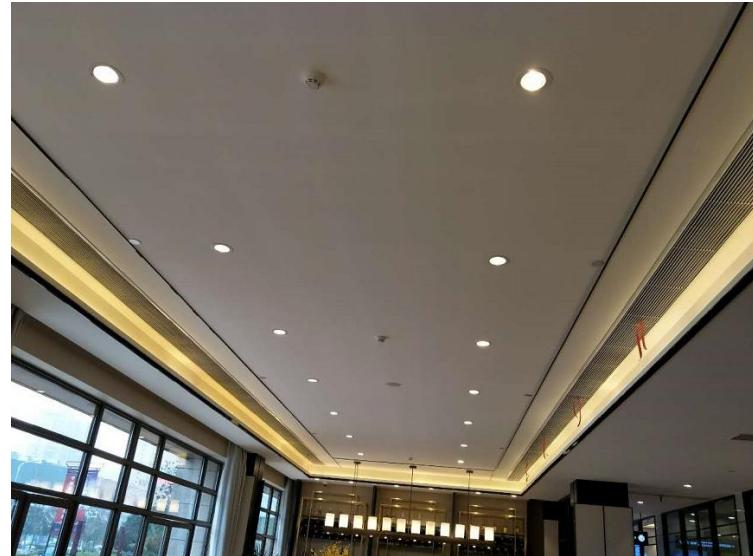
天花内水电点位综合布置原则：横竖成一直线，对称分布。

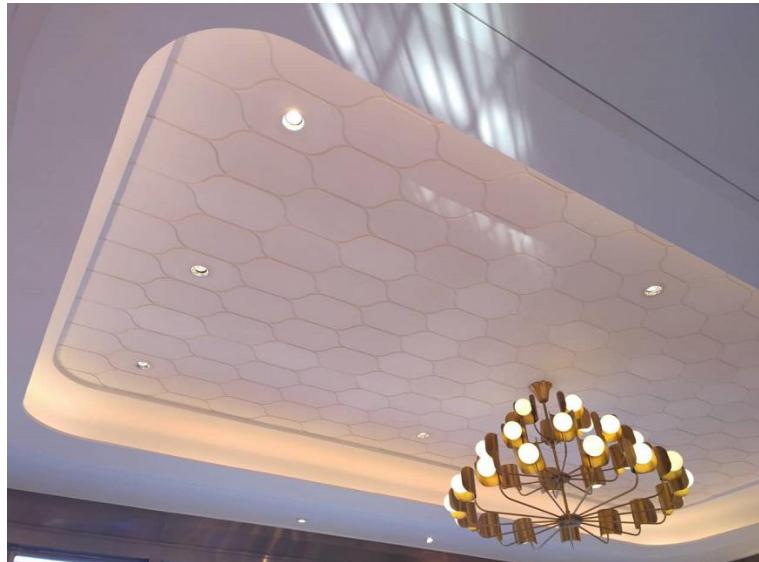
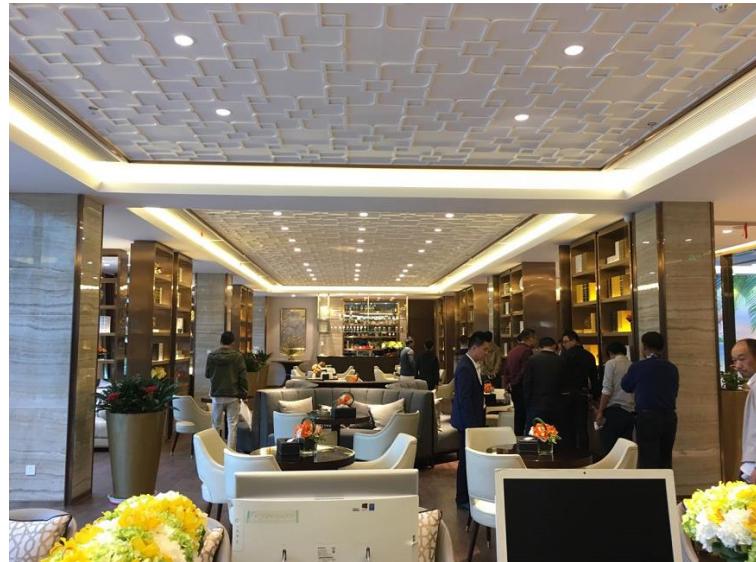
天花如有纹理画格等造形，水电点位均匀分布
在相应图案的居中位置

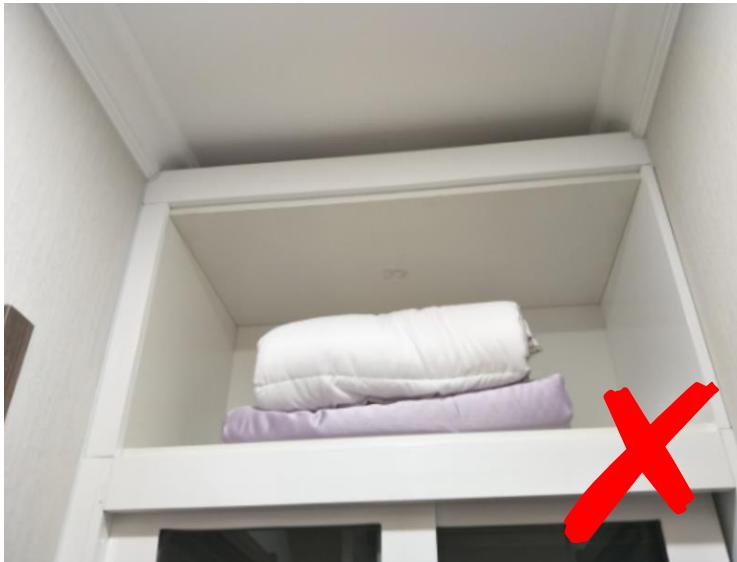
柜体摆放部位高度深化，使柜体收口美观

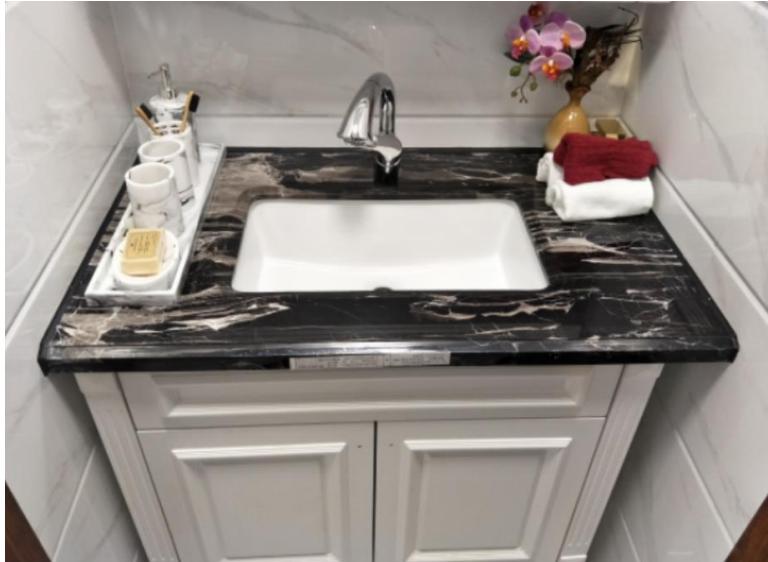
洗手台两侧墙体宽度、深度根据台面尺寸预留，达到打胶收口后两侧紧墙面，且避开与门套线冲突。

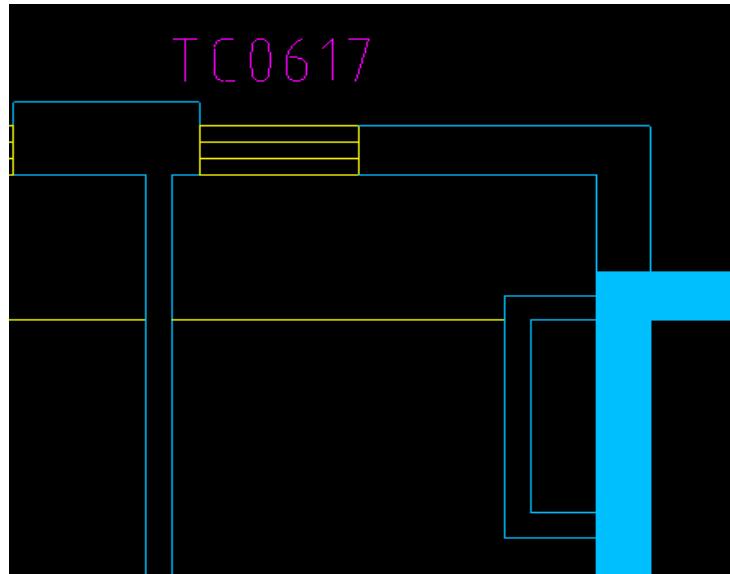
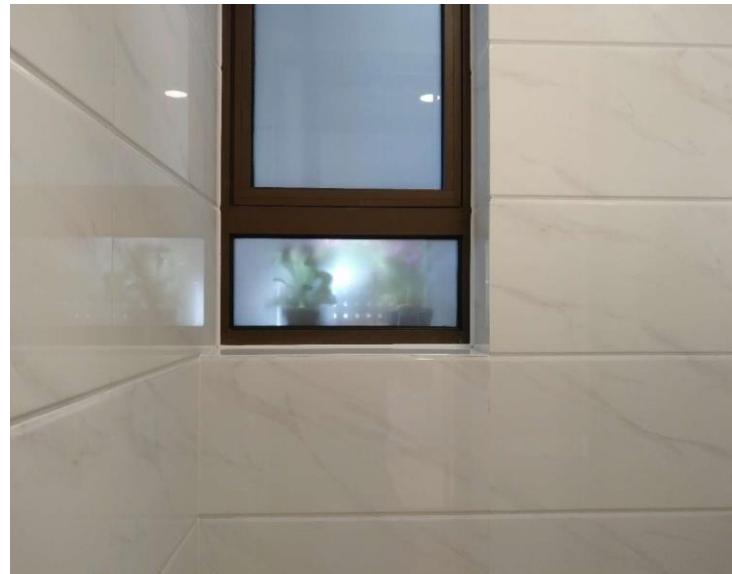
优化取消小窗垛，墙砖平面直铺省工省料、美观

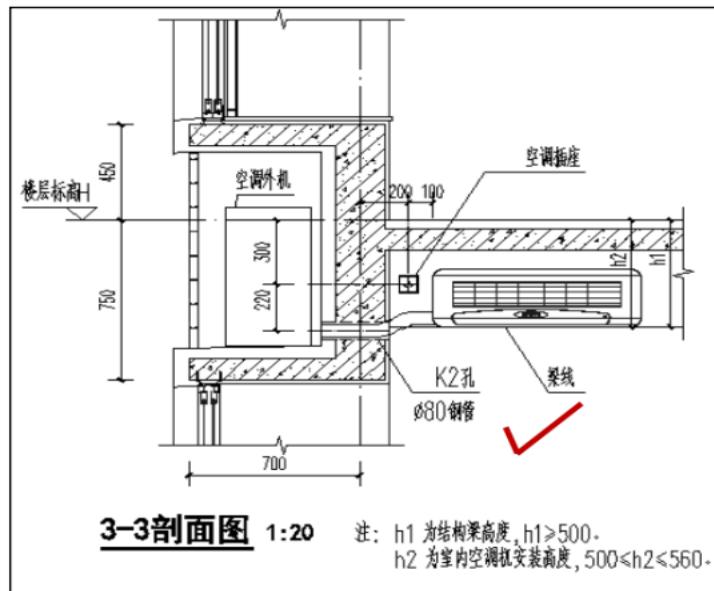
空调孔和插座在两侧立面上，空调插座比空调孔高，
孔中心与插座中心上下距离为220mm

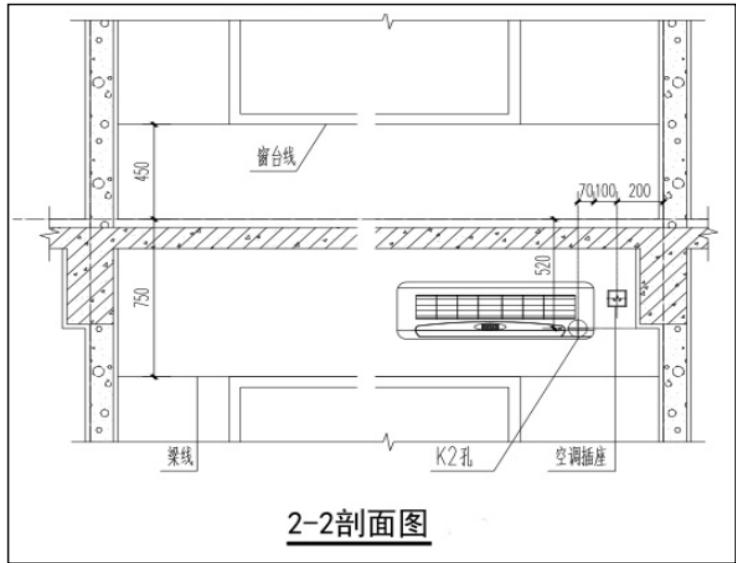
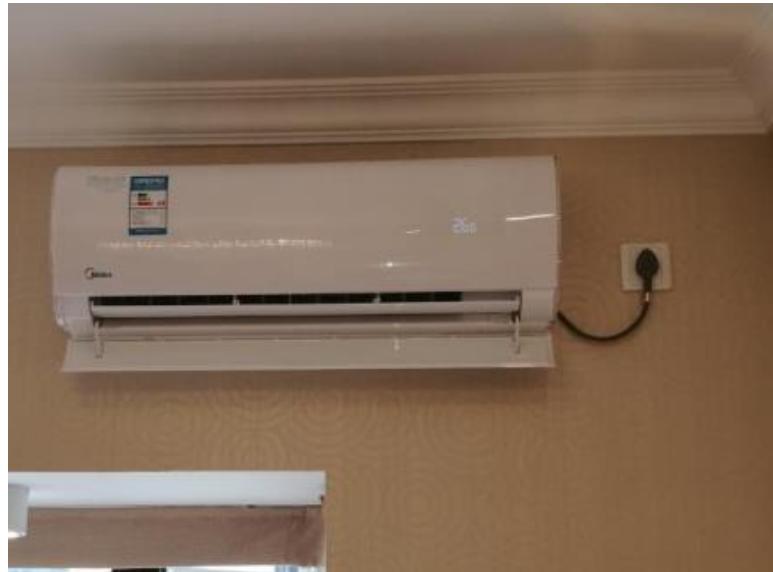
空调插座中心要比空调孔高120mm，空调孔中心与插座中心左右距离为170mm

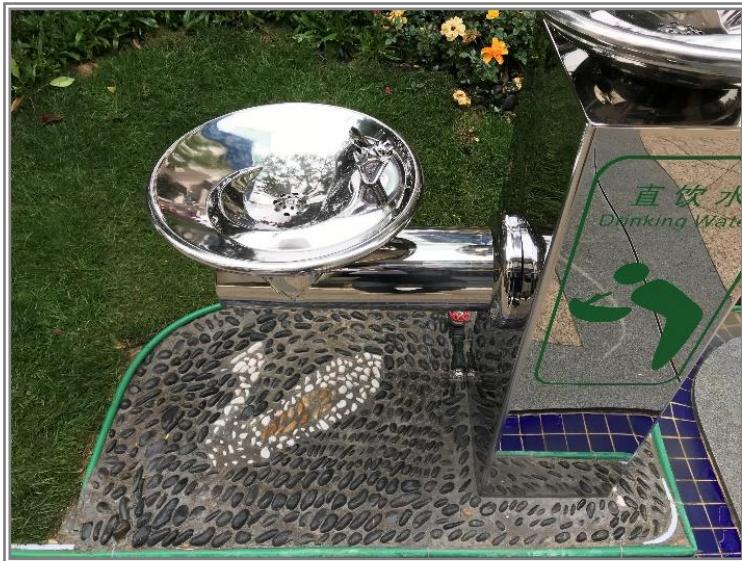
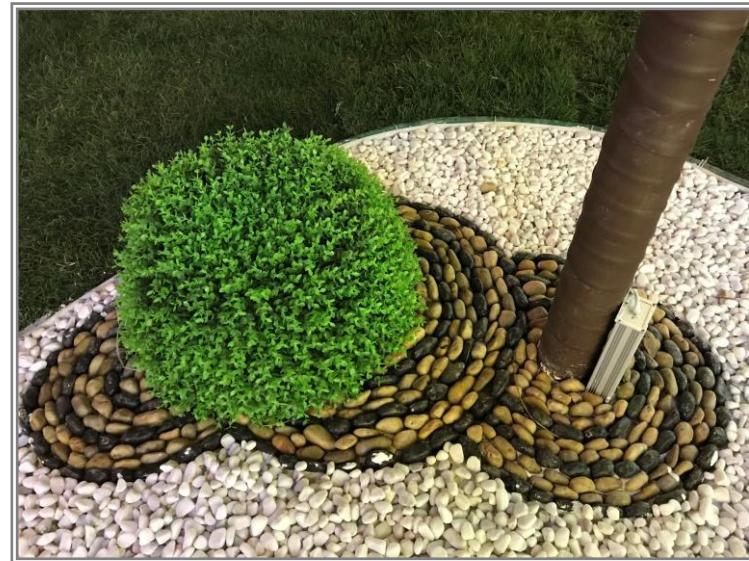
树池、基座等优化
